Technikbrief Express (technical express letter)	PMPE026	TECE: Intelligente Haustechnik	
	Vers. Datum 08.06.2016	Version 1	Seite 1 / 1

Nr.: TBE-17-003

Betreff (subject): Untersuchungsbericht Sickerwasseröffnungen

Sickerwasseröffnungen bei Rinnen und Abläufen in Duschen sind kontraproduktiv

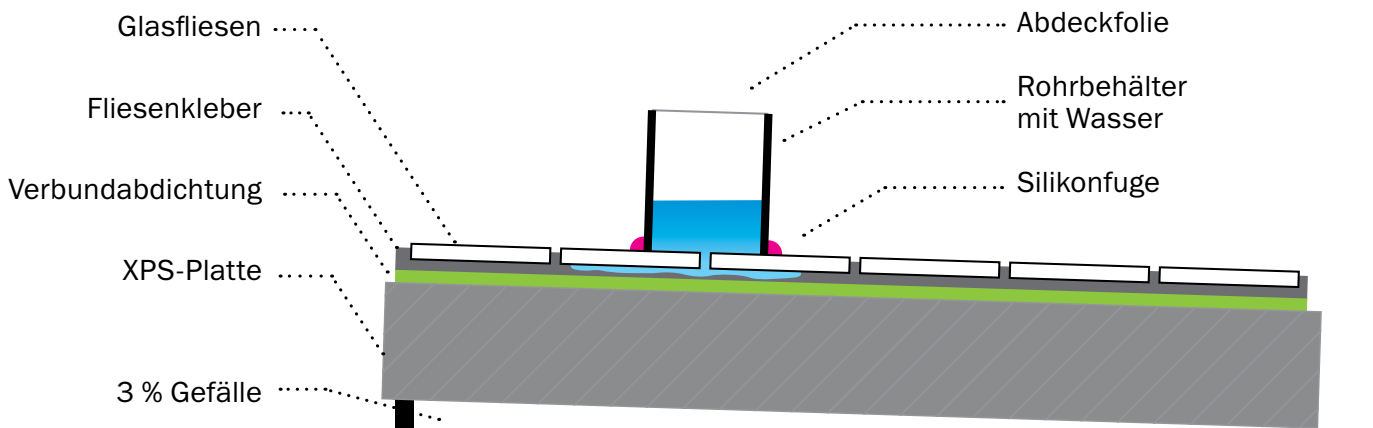
Abbildung 1:

Erster Versuch - Aufbauskeizze: Das Wasser wird in dem Rohr über der simulierten „Schadhafte“ – ein nicht verfugtes Fliesenkreuz – 25 mm aufgestaut und 72 Stunden stehen gelassen. Es wurde untersucht, ob sich eingedrungenes Wasser über ein Gefälle in Richtung einer Entwässerungsöffnung abführen lässt.

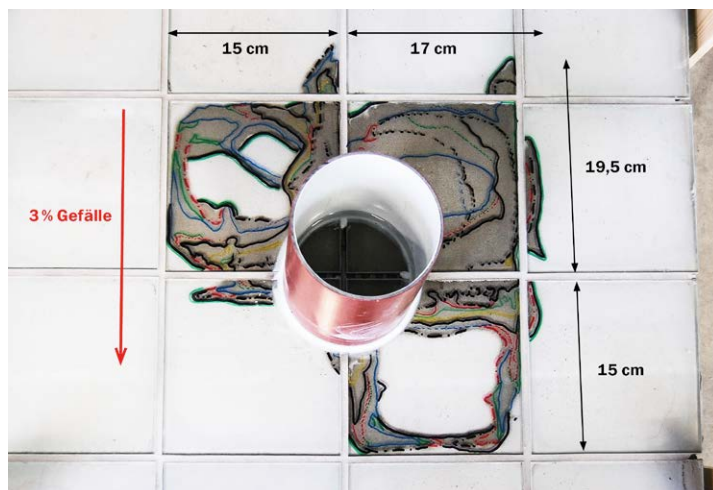
Abbildung 2: Erster Versuch – nach 72 Stunden (Buttering and Floating): Wasser, das durch die beschädigte Fuge in den Fliesenmörtel eingedrungen ist, verteilt sich diffus – völlig unabhängig vom Gefälle. Es ist in diesem Fall sogar mehr Wasser Gefälleaufwärts „gewandert“ als mit dem Gefälle. Hier liegt ein dreiprozentiges Gefälle zur Bildunterseite an, die Fliesen wurden im Buttering-and-Floating Verfahren verlegt. 42 ml der ursprünglich ca. 200 ml Wasser wurden vom Fliesenmörtel aufgenommen.

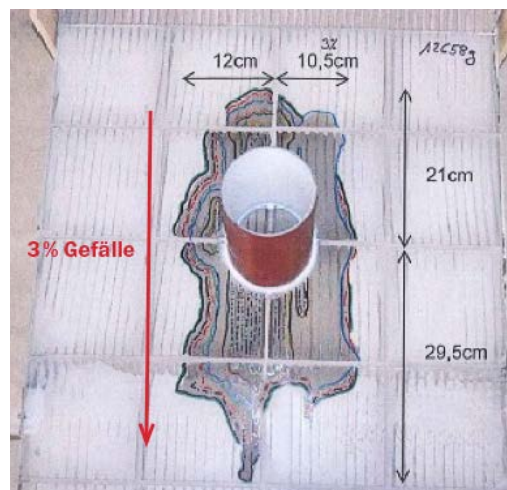
Abbildung 3: Erster Versuch – nach 72 Stunden (Floating): Wasser, das durch die beschädigte Fuge in den Fliesenmörtel eingedrungen ist, verteilt sich diffus – völlig unabhängig vom Gefälle. Hier liegt ein dreiprozentiges Gefälle zur Bildunterseite an, die Fliesen wurden im Floating Verfahren verlegt. 40 ml der ursprünglich ca. 200 ml Wasser wurden vom Fliesenmörtel aufgenommen.

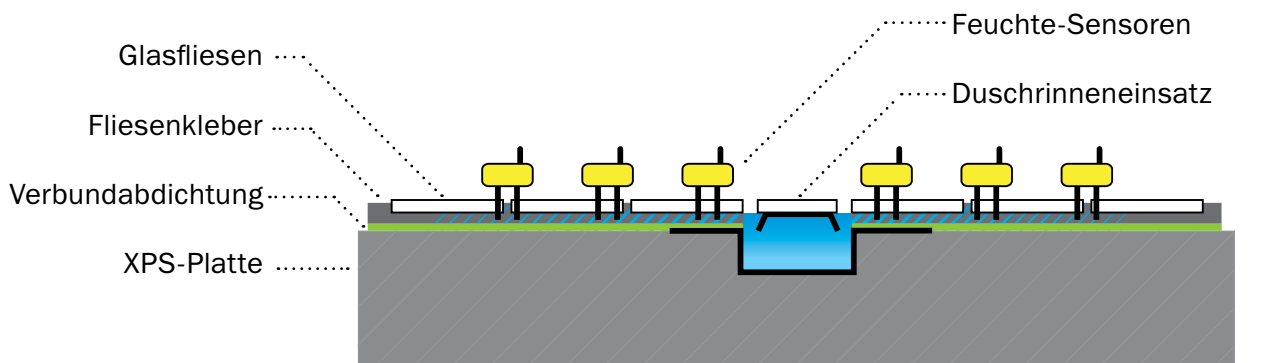
Abbildung 4: Zweiter Versuch - Aufbauskizze: Rinne mit umlaufender Sickerwasseröffnung und Feuchtemesssensoren zur Untersuchung von Aufnahme und Abtrocknung von Feuchtigkeit im Fliesenmörtel.

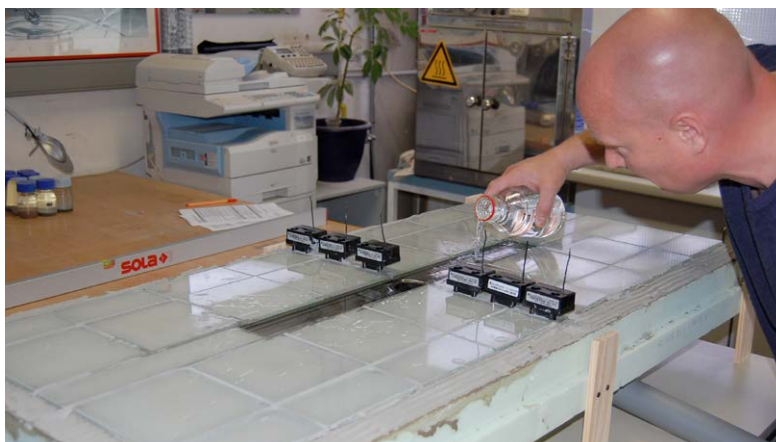
Abbildung 5: Zweiter Versuch - Beginn: Die Duschrinne wird mit Wasser gefüllt („geflutet“) - wie es beim Duschen typisch ist.

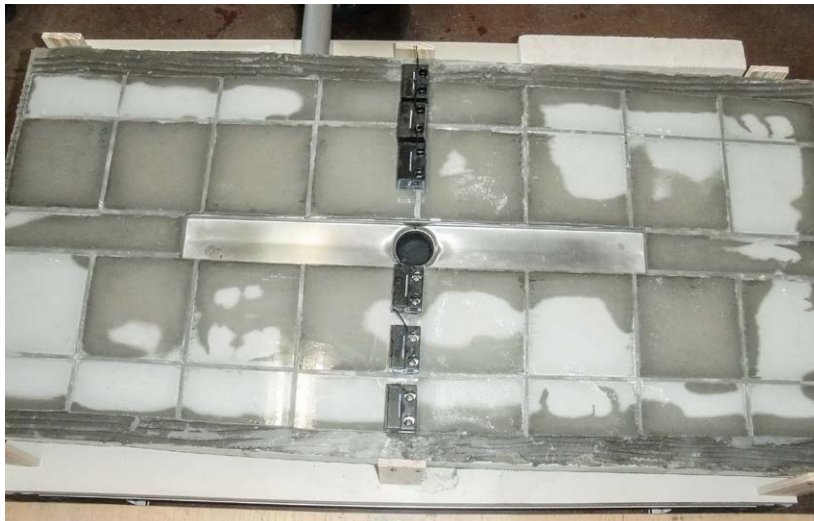
Abbildung 6: Ein Blick durch die Fliesen nach Ende der „Flutung“, zu Beginn der Trocknung: Deutlich sichtbar ist das eingedrungene Wasser im Fliesenmörtel, das sich diffus und willkürlich verteilt hat.

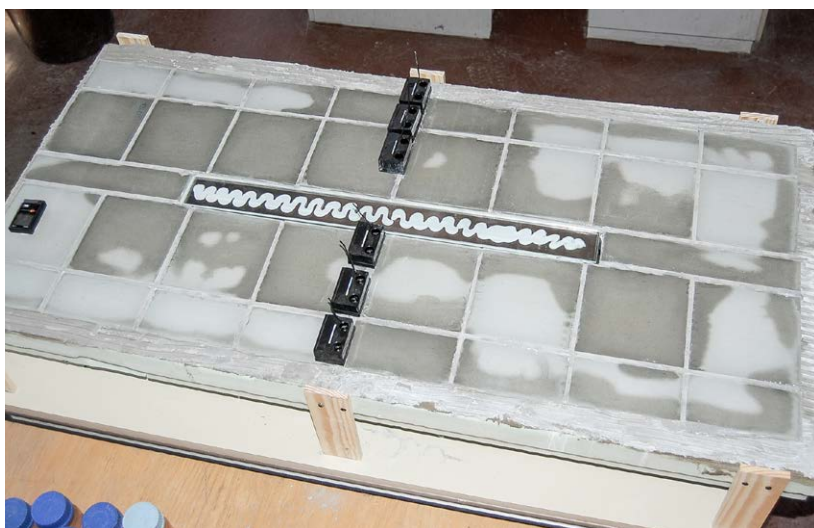
Abbildung 7: 47 Stunden nach Ablassen des Wassers aus der Rinne ist noch keine wesentliche Trocknung der feuchten Flächen unter den Glasfliesen eingetreten. Über die Sickerwasseröffnung kann die Feuchtigkeit nicht abtrocknen, die hohe Luftfeuchtigkeit in der Rinne stellt eine Verdunstungsbarriere dar. Anders als hier im Versuchslabor, wäre normalerweise die Dusche in der Zwischenzeit wieder benutzt worden, also wäre erneut Feuchtigkeit unter die Fliesen gelangt. (Der hier gezeigte Rinneneinsatz wurde mit Glasfliesen belegt (der Kleber ist durch die Glasfliese hindurch als Schlangenlinie sichtbar) und hat einen umlaufenden Wasserspalt von acht Millimeter. Die befliesten Abdeckungen sind die mit Abstand beliebtesten Rinnenabdeckungen.

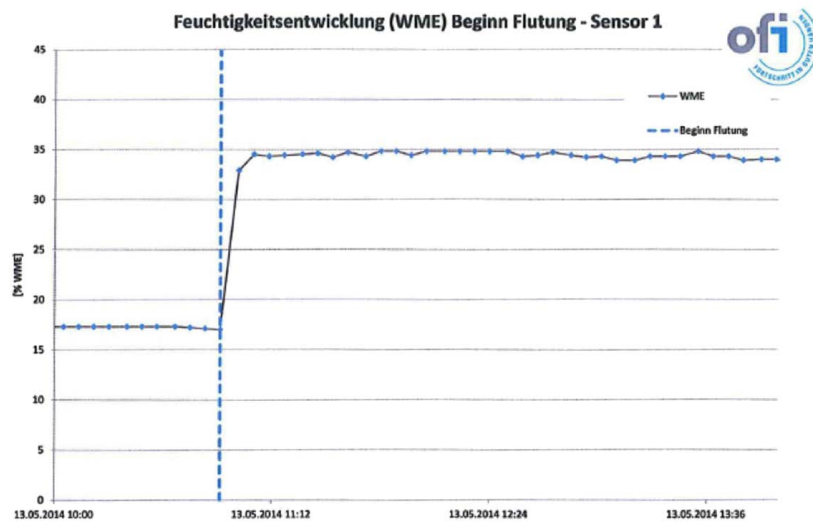
Abbildung 8: Zweiter Versuch – „Beginn Flutung“:

Feuchtigkeitsverlauf an Sensor 1 (Abstand zur Rinne 4,1 cm; Zeitraum 60 Minuten vor „Flutungsbeginn“ bis 180 Minuten danach; Messpunktabstand 5 Minuten) Typischer Durchfeuchtungsverlauf: Bei der blauen gestrichelten vertikalen Linie wird die Rinne „geflutet“ also mit Wasser gefüllt – schnell steigt am Sensor die Feuchtigkeit an und stagniert bei der maximalen Sättigung des Fliesenmörtels, die schon nach zehn Minuten erreicht ist, also schon nach einem „normalen“ Duschgang.

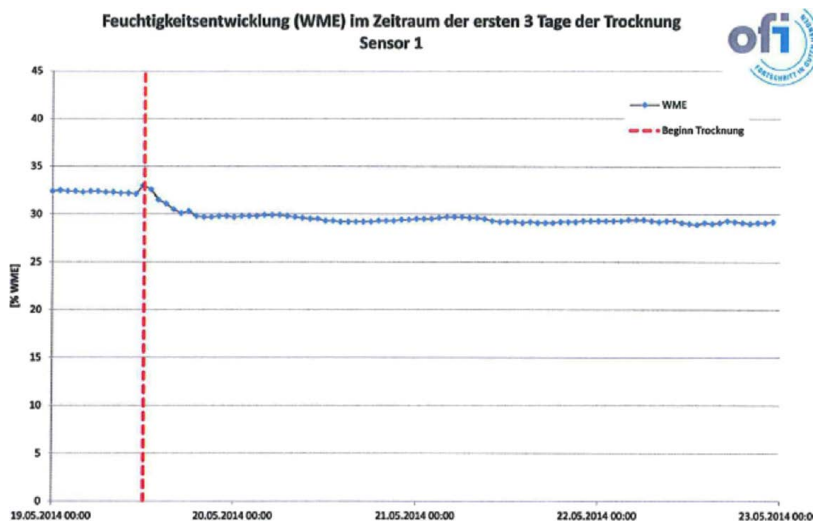
Abbildung 9: Zweiter Versuch: „Trocknungsphase“:

Feuchtigkeitsverlauf an Sensor 1 innerhalb der ersten 3 Tage nach Trocknungsbeginn (Abstand zur Rinne 4,1 cm). Die rote gepunktete Linie markiert den Beginn der Trocknung. Auch nach 3 Tagen ist keine nennenswerte Abtrocknung zu verzeichnen. Tägliches Duschen würde zudem immer wieder neue Feuchtigkeit unter die Fliesen transportieren.

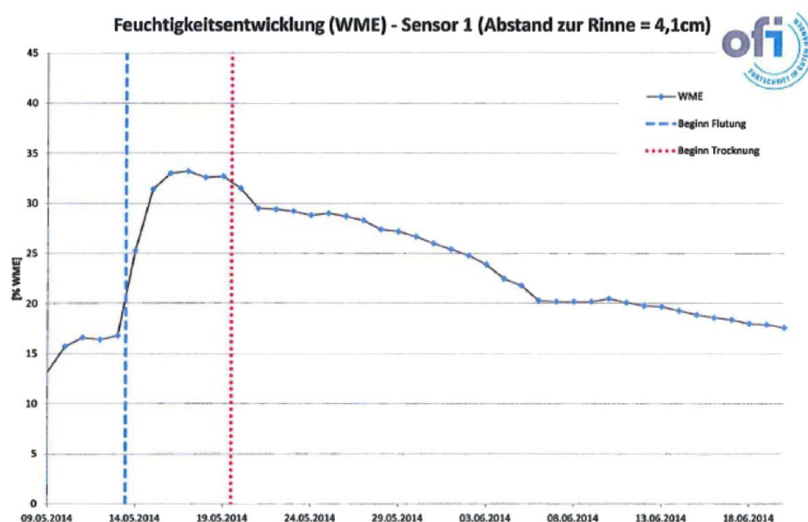
Ganz im Gegensatz zur schnellen Durchfeuchtung des Belags beim Duschen zeigt sich, dass eine Rücktrocknung sehr viel länger dauert. Das Wasser wird anfangs schnell über die Sickerwasserfuge unter die Fliesen „gesaugt“ und verteilt sich dort. An den Messdaten des Sensors 1 im Zeitverlauf sieht man, wie schnell der Fliesenmörtel Wasser aufnimmt. Bereits fünf Minuten nach Füllung der Rinne mit Wasser ist er fast vollständig gesättigt. Dafür reicht ein durchschnittlicher Duschvorgang von 5-10 Minuten vollständig aus (s. Abb. 8). Ganz anders die Trocknung: In den ersten drei Tagen ohne neue Wasserzufuhr trocknet nahezu nichts über die Sickerwasseröffnungen ab (s. Abb. 9). Auch nach der Versuchszeit von 30 Tagen war eine vollständige Rücktrocknung noch nicht erreicht (s. Abb. 10, 11).

Abbildung 10: Zweiter Versuch – Gesamte Versuchsphase „Flutung und Trocknung“
 Feuchtigkeitsverlauf an Sensor 1 (Abstand zur Rinne 4,1 cm). Typischer Durchfeuchtungs- und Trocknungsverlauf: Bei der blauen gestrichelten vertikalen Linie wird die Rinne „geflutet“ also mit Wasser gefüllt – schnell steigt die Feuchtigkeit an und stagniert bei der maximalen Sättigung des Fliesenmörtels, hier an Sensor 1 bereits nach 10 Minuten (s. Abb. 8). Die rote gepunktete Linie zeigt den Beginn der Trocknung – das Abtrocknen der eingedrungenen Feuchtigkeit ist selbst nach 30 Tagen nicht abgeschlossen. Tägliches Duschen würde zudem hier immer neue Feuchtigkeit unter die Fliesen transportieren.

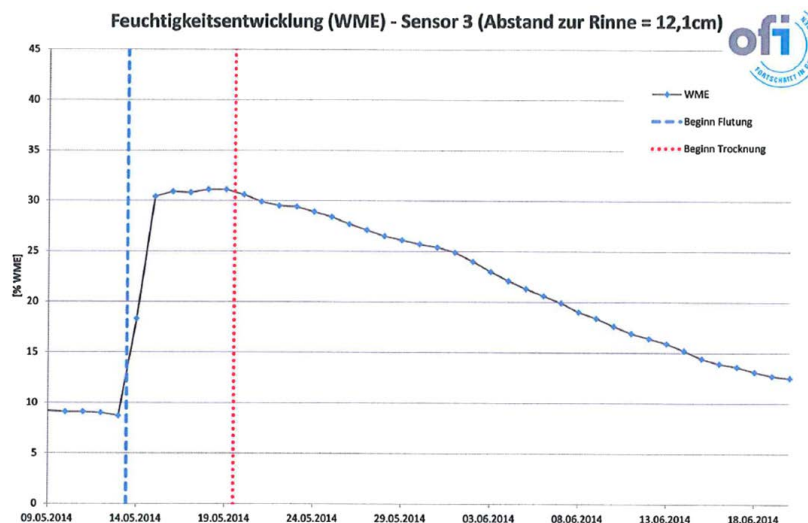
Abbildung 11: Zweiter Versuch – Gesamte Versuchsphase „Flutung und Trocknung“
 Feuchtigkeitsverlauf an Sensor 3 (Abstand zur Rinne 12,1 cm). Wie schon bei Sensor 1 zeigt sich auch in 12,1 cm Entfernung zur Rinne der typische Durchfeuchtungs- und Trocknungsverlauf: Die Aufnahme von Feuchtigkeit bis zur Sättigung des Fliesenmörtels erfolgt schnell. Das Abtrocknen der eingedrungenen Feuchtigkeit ist selbst nach 30 Tagen nicht abgeschlossen. Tägliches Duschen würde zudem hier immer neue Feuchtigkeit unter die Fliesen transportieren.
