Sekundärentwässerung bei Duschrinnen und Punktabläufen

Sickerwasseröffnungen besser vermeiden

Was passiert, wenn im Bad Wasser unter den Fliesenboden dringt? Und wie lässt sich dieses Wasser wieder abführen? Das Österreichische Forschungsinstitut OFI hat diese Fragen in einer wissenschaftlichen Arbeit untersucht und beantwortet. So viel vorweg: Sickerwasseröffnungen in der Duschrinne oder im Punktablauf sind kein Lösungsansatz – eher im Gegenteil.

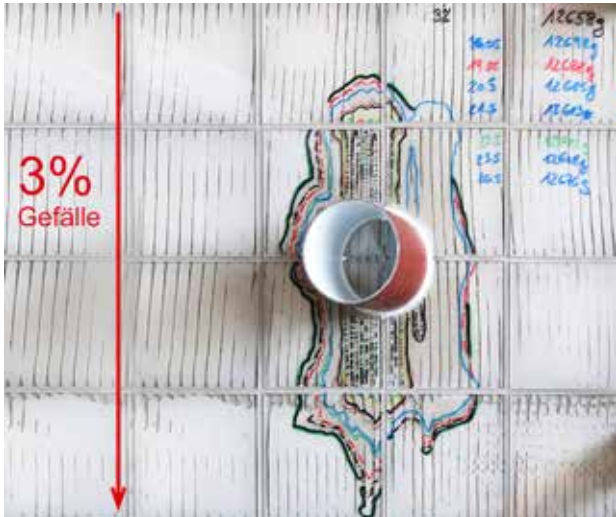
② Erster Versuch mit Fliesenbett nach vereinfachtem Verlegeverfahren: Die Linien der Filzmarker zeigen die Grenzen zwischen trockenem und nassem Fliesenbett zu verschiedenen Zeiten. Oben rechts stehen die Gewichte des Prüfkörpers am Anfang und während der Trockenphase.

② zeigt den Prüfkörper, bei dem die Fliesen mit dem einfachen Verfahren aufgeklebt wurden. Die verschiedenfarbigen Linien, die der Versuchsleiter mit Filzmarkern auf die Fliesenoberfläche aufgetragen hat, zeigen das Vordringen des Wassers während der Bewässerung (bis 16.5.) und der Trocknung (bis 26.5.). Die Ausbreitung der Feuchtigkeit unterhalb der Fliesen erfolgte in alle Richtungen – etwas mehr

in Richtung der vom Zahnschachtel hinterlassenen Hohlräume. Eine definierte Strömung in Richtung des Gefälles lässt sich in das Bild kaum hineininterpretieren. Die Gewichtsangaben auf dem Prüfkörper zeigen, dass dieser während der 72-h-Bewässerung 42 ml Wasser aufgenommen hat. In den nächsten zehn Tagen sind davon 20 ml wieder verdunstet.

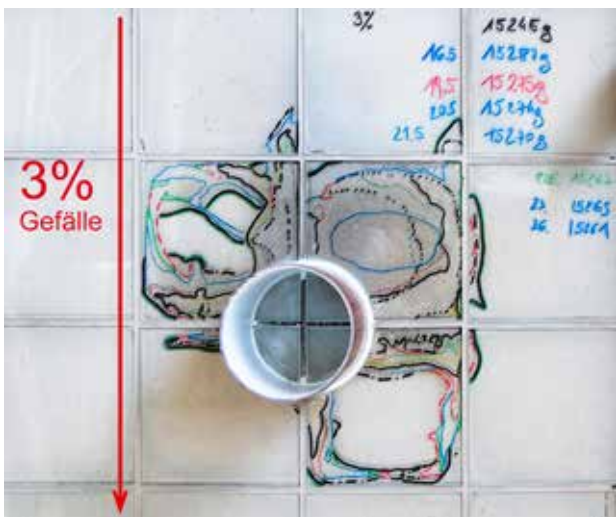
③ Erster Versuch mit Fliesenbett nach dem Buttering-and-Floating-Verfahren: Hier steigt der größere Teil des Wassers sogar gegen das Gefälle an. Sehr langsam trocknet der Prüfkörper nach dem Versuch durch Verdunstung wieder aus – wie es die Gewichtsangaben im zeitlichen Verlauf zeigen.

③ zeigt den gleichen Versuch mit dem Prüfkörper, bei dem die Fliesen nach dem Buttering-and-Floating-Verfahren aufgebracht wurden. Die Durchfeuchtung fand hier sogar vermehrt gegen das Gefälle statt. In der Bewässerungsphase drangen ebenfalls 42 ml Wasser in das Fliesenbett ein, von denen zehn Tage nach Versuchsende 26 ml verdunstet waren.

Beide Versuche zeigen, dass ein Abfließen des in das Fliesenbett eingedrungenen Wassers entlang des Gefälles nicht stattfindet. Das Wasser ließ sich noch nicht einmal durch lotrechtes Aufstellen nach der Bewässerungsphase zu einem Abfließen nach unten bewegen, wie das OFI in seinem Versuchsbericht schreibt. Es lässt sich also feststellen, dass beim Eindringen von Wasser in das Fliesenbett offensichtlich fast ausschließlich Kapillarkräfte eine Rolle spielen. Im jeweils zweiten Versuchsabschnitt verlässt das eingedrungene Wasser wieder das Fliesenbett über Verdunstungs- und Diffusionsvorgänge und das erfordert, wie die Versuche ebenfalls zeigen, viel Zeit.

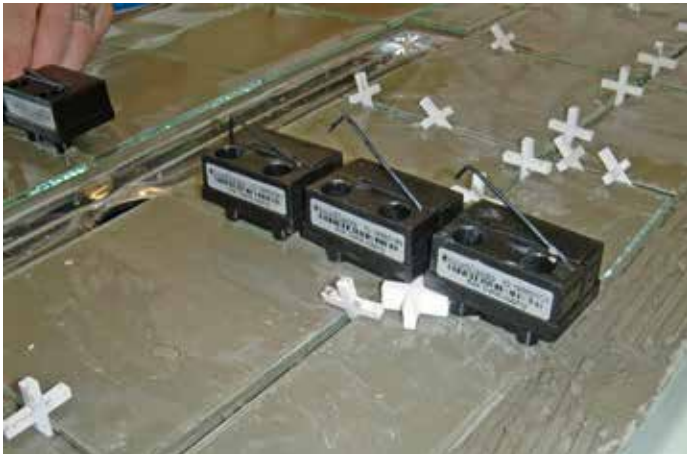
4 Aufbau des Prüfkörpers für den zweiten Versuch: Die Fliesen haben ein Gefälle hin zur Duschrinne. In das Mörtelbett wurden zudem sechs Feuchte-sensoren eingebaut, die den Feuchteverlauf unter den Fliesen aufzeichnen.

Bei einem zweiten Versuch untersuchte das OFI, was an den Sickerwasseröffnungen einer Duschrinne passiert. Dabei wurde geklärt, ob und wie Wasser über diese Öffnungen unter die Fliesen geraten kann und ob eventuell eingedrungenes Wasser wieder abgeführt wird. Hierzu hat das Institut einen weiteren Prüfkörper mit Glasfliesen und einer Duschrinne hergestellt ④.

Eingebaut wurde eine Duschrinne ohne Aufkantung. Wird die Fuge zwischen Rinnenkörper und Fliesenboden nicht mit Silikon verschlossen, so entsteht bei dieser Art von Duschrinnen automatisch eine umlaufende, kapillar-offene Mörtelkante. Diese wird von einigen Bauexperten zur Ableitung von Sickerwasser gefordert. Um es einer eventuellen Durchfeuchtung unter den Fliesen etwas schwieriger zu machen, wurde diese Fuge komplett mit dem Fliesenkleber verschlossen, was in der Praxis oft auch als diffusionsoffene Verfüllung bezeichnet wird.

Zusätzlich wurden in den Prüfkörper Feuchtesensoren in unterschiedlichen Abständen zur Duschrinne installiert. Diese messen in der Schicht des Dünnbettmörtels unterhalb der Fliesen den elektrischen Widerstand. Dieses Prinzip kommt auch bei der Holzfeuchtemessung zur Anwendung. Die Angabe der Messergebnisse erfolgt in % WME (Wood Moisture Equivalent).

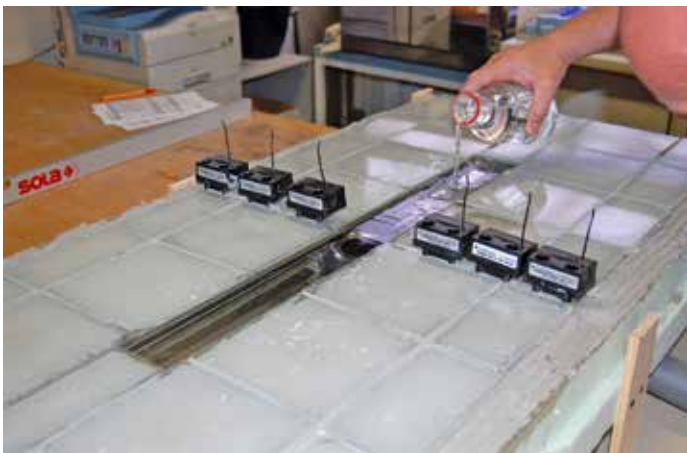
5 Der Versuch beginnt mit dem Füllen der Duschrinne bis zur Oberkante der Fliesen. Dieser Versuchsabschnitt lief über sechs Tage. Der Flüssigkeitsverlust durch Eindringen in das Fliesenbett und durch Verdunstung wurde stets ausgeglichen.

Der Versuch begann am 13.5. – Datumsangaben erscheinen auf den Messschrieben – mit dem Verschließen des Ablaufs und dem Fluten der Duschrinne bis zur Fliesenoberkante **5**. Das in die Sickerwasseröffnung eingedrungene und verdunstete Wasser wurde regelmäßig durch Zugaben ausgeglichen, sodass der Rinnenkörper stets gefüllt war. Der hohe Wasserstand entspricht dabei den Bedingungen in der Praxis, wo sich das Wasser ebenfalls aufstaut. Das erzeugt den statischen Druck, der die erforderliche Abflussleistung über den Siphon gewährleistet.

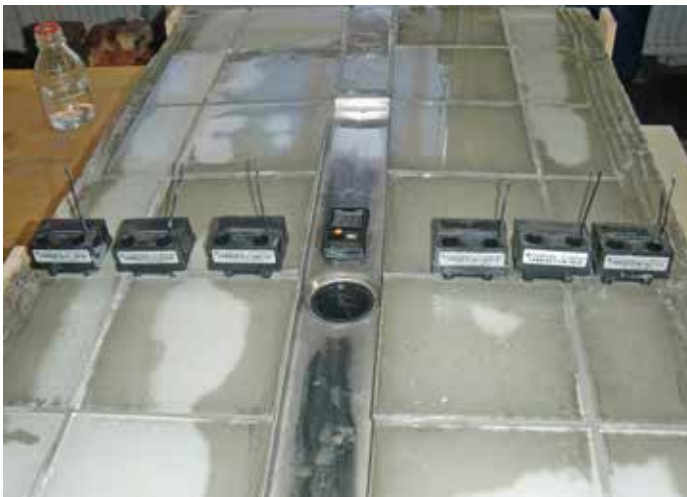
6 Am Ende des ersten Versuchsabschnitts ist eine starke Durchfeuchtung des Fliesenbetts aufgrund von Kapillarkräften zu beobachten. Während der Trockenperiode über 31 Tage wird in die Duschrinne zusätzlich ein Datenlogger zur Feuchtemessung eingelegt.

Wie zu erwarten fand bis zum Ende des ersten Versuchsabschnitts eine großflächige und kräftige Durchnässung des Fliesenbetts durch kapillare Effekte statt **6**. Wichtiger im Zusammenhang mit der Fragestellung des Forschungsprojekts ist aber der Trocknungs- bzw. Entwässerungsprozess. Hier sollten neben der visuellen Beobachtung des Trocknungsvorgangs vor allem die Feuchtesensoren im Mörtelbett Auskunft geben.

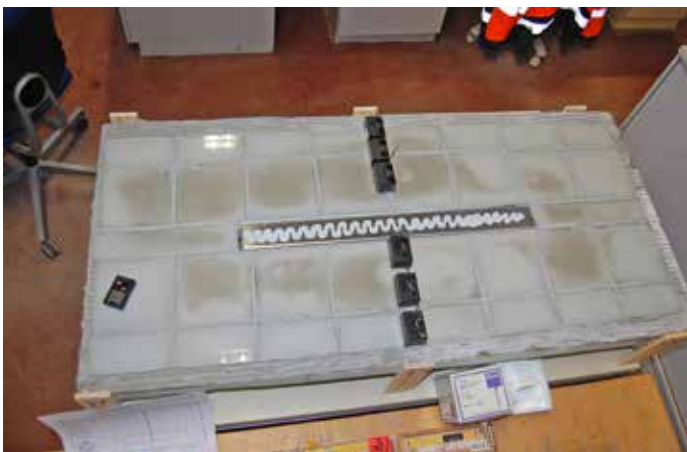
7 Der Prüfkörper mit Duschrinne nach 15 Tagen Trocknung. Immer noch sind durchfeuchtete Bereiche unter den Fliesen mit bloßem Auge deutlich erkennbar. Diese finden sich vor allem in der Mitte der Fliesen, wo die Wege für die Diffusion zur Umgebungsluft länger sind.

Im Gegensatz zur schnellen Durchfeuchtung während des simulierten Duschvorgangs erfolgte die Trocknung sehr langsam. **7** zeigt den Prüfkörper nach 15 Tagen Trocknungsprozess. Vor allem in der Mitte unter den Fliesen sind feuchte Stellen noch deutlich erkennbar. Hier sind auch die Wege bis zur umgebenden Raumluft besonders lang und der Diffusionswiderstand entsprechend hoch.

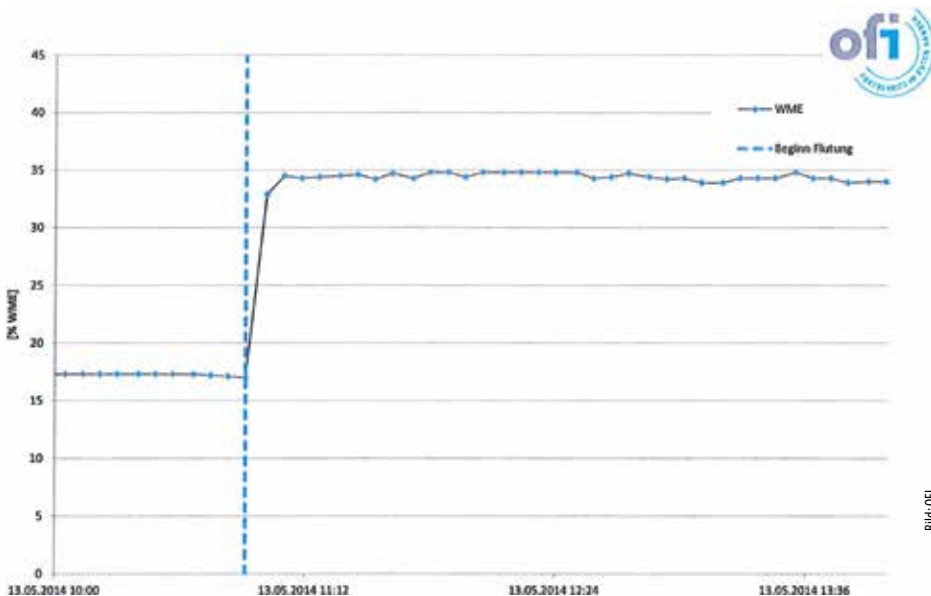
8 Durchfeuchtungsvorgang

Feuchteverlauf im Mörtelbett des Fliesenbodens 4,1 cm von der Duschrinne entfernt:
Innerhalb der ersten 10 min ab Flutung erreicht die Feuchtigkeit schon ihren Maximalwert und verbleibt dort.

8 zeigt die gemessenen Feuchteäquivalente zu Beginn des Versuchs in Zeitschritten von etwa 5 Minuten für Sensor 1, der einen Abstand von 4,1 cm zur Rinne hat. Die Flutung der Duschrinne beginnt bei der blauen, gestrichelten Linie. Schon nach 10 min erreichen die Messwerte die maximale Sättigung, also innerhalb einer Zeit, die für einen Duschvorgang üblich ist.

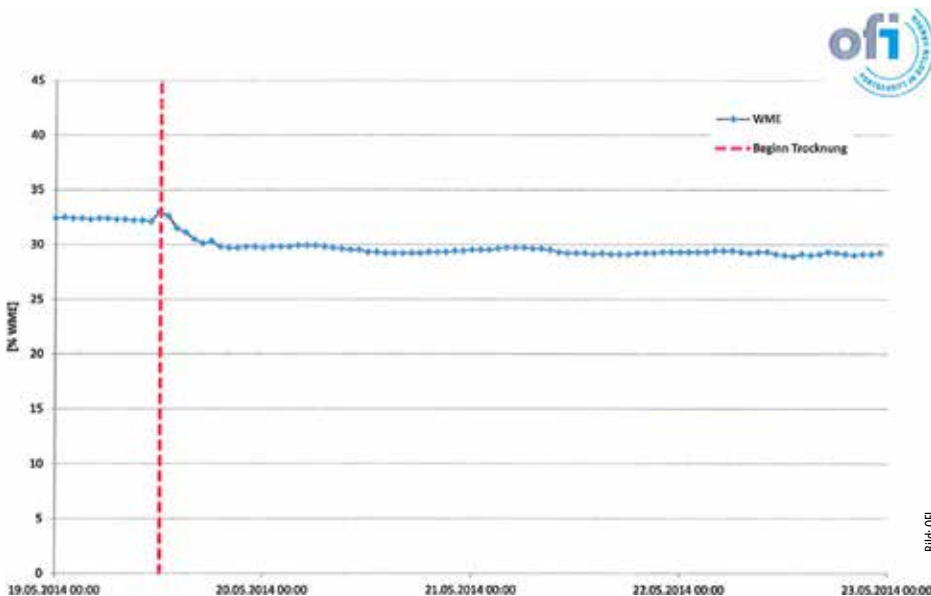
9 Trocknungsvorgang

Feuchteverlauf im Mörtelbett des Fliesenbodens 4,1 cm von der Duschrinne entfernt: Nach dem Ablassen des Wassers aus der Rinne (rote Linie) ist nur eine geringe und äußerst langsame Trocknung des Fliesenmörtels zu beobachten.

9 zeigt die Feuchtwerte von Sensor 1 beim Ablassen des Wassers aus der Duschrinne, dargestellt durch die rote, gestrichelte Linie. Die Messwerte zeigen einen sehr langsamen Trocknungsvorgang: Innerhalb von 3,5 Tagen war eine kaum nennenswerte Abtrocknung in Form einer Tendenz der Messwerte zu verzeichnen. Die anderen Sensoren zeigten qualitativ ähnliche Verläufe. Mit steigendem Abstand zur Duschrinne waren lediglich zeitliche Verzögerungen bei der Durchfeuchtung nach der Flutung zu verzeichnen.
